Cláudia Dias Sequeira
Mestrado em Engenharia Mecânica

A análise de vibrações como ferramenta para a melhoria da manutenção em aerogeradores

Dissertação para obtenção do Grau de Doutor em
Engenharia Mecânica

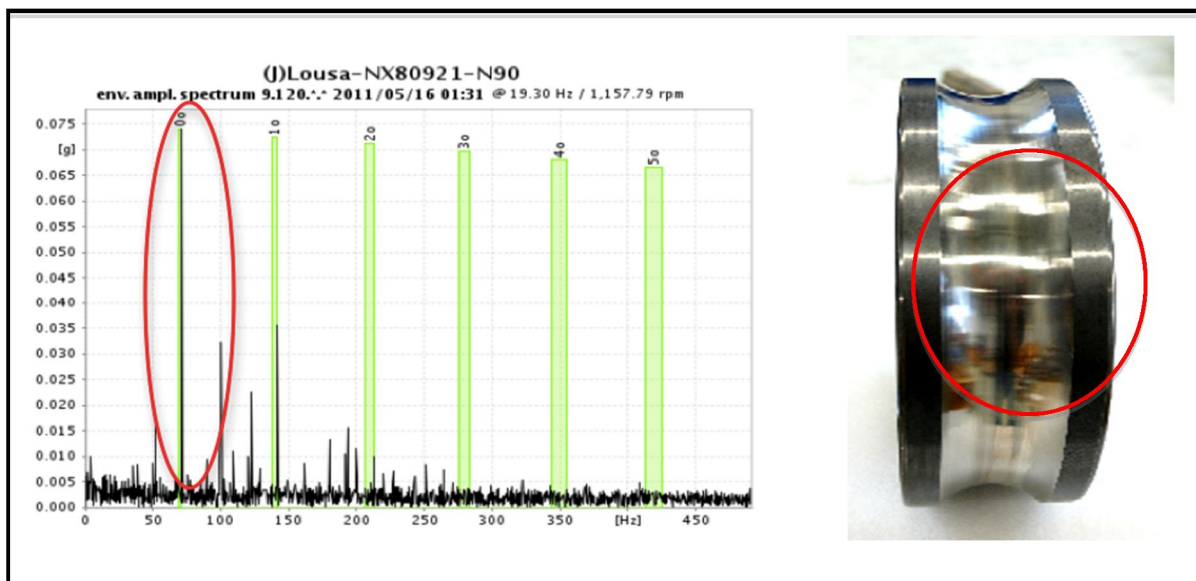
Figura 86 – Espectro de vibrações do rolamento 6344M/C3, danificado na pista interna - gerado

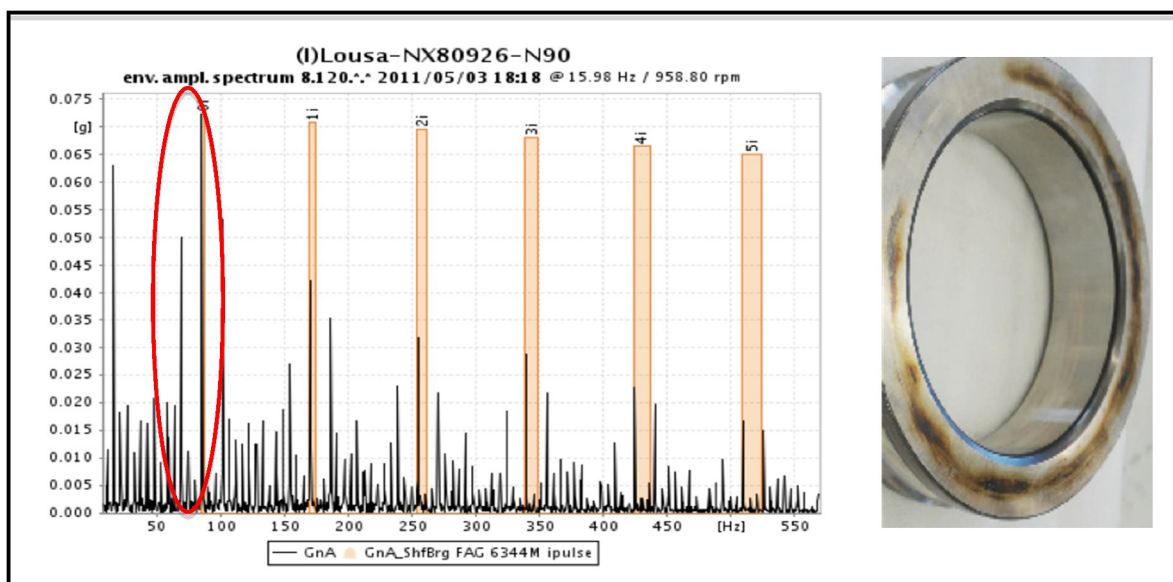
Figura 87 – Espectro de vibrações do rolamento 6344M/C3, danificado na pista interna - gerador

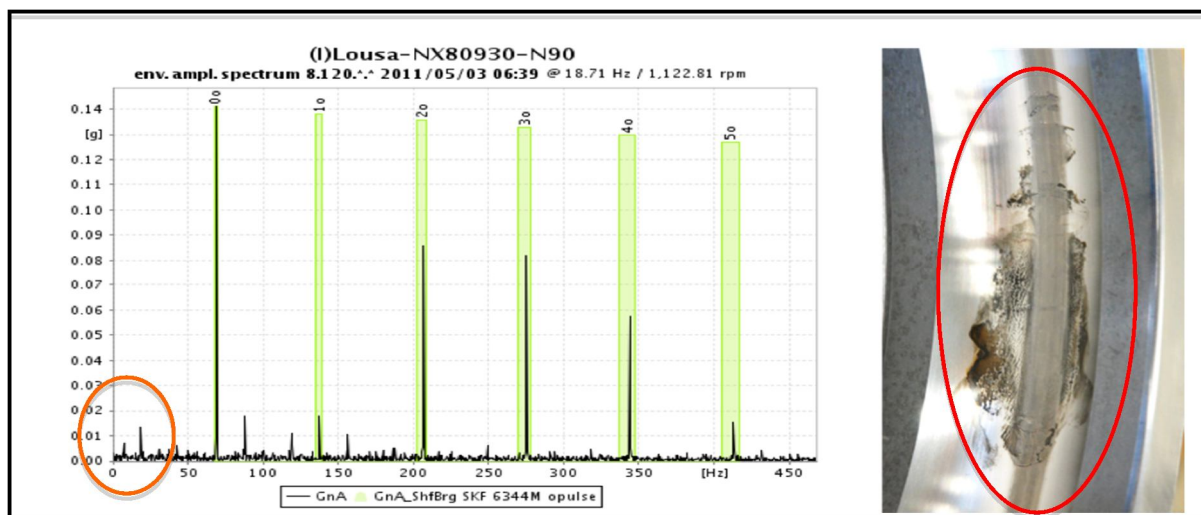
Figura 88 – Espectro de vibrações do rolamento 6344M/C3, danificado na pista interna - gerador

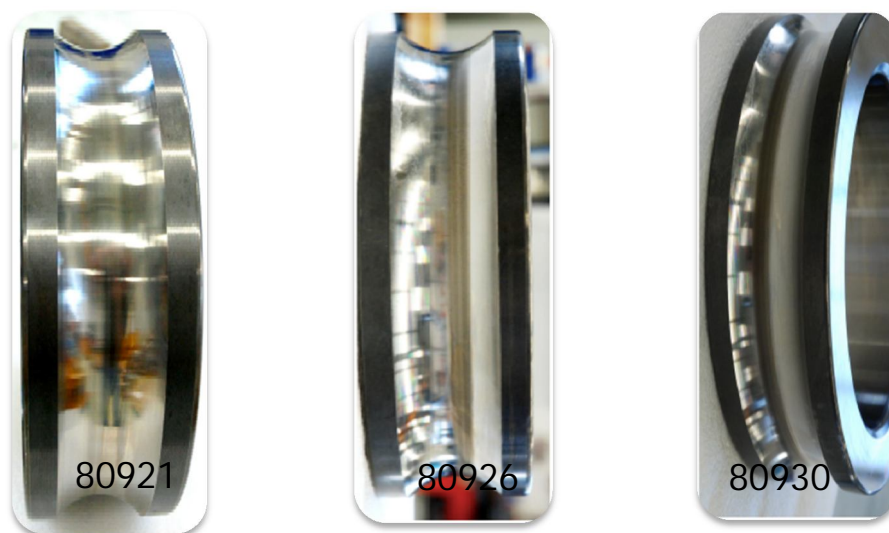
A figura 89 apresenta as três superfícies da pista de trabalho sujeitas ao desgaste provocadas pelo suposto desalinhamento entre veios de alta velocidade e do gerador, comprovado através do espectro de frequências que mostra a 2xrpm (37,42Hz), marcado com cor laranja, na (fig.88). As amplitudes parecem reduzidas neste espectro, visto este ser para realçar as altas frequências.

Figura 89 - Gráfico de comparação do desgaste da pista interna

As diferenças entre as superfícies são muito nítidas, nomeadamente no que diz respeito ao desgaste do anel interno do rolamento. No caso do aerogerador n.º 80921, este apresenta uma assinatura de desgaste superficial normal em toda a extensão dos 360º do perímetro circunferencial do anel.

- a falha em evolução dos rolamentos ter-se-á dado aquando da rutura da película lubrificante, devida à elevada fricção e consequentes gradientes térmicos. Um dos motivos apontados será o desalinhamento, comprovado através do espectro de frequências (fig.88);

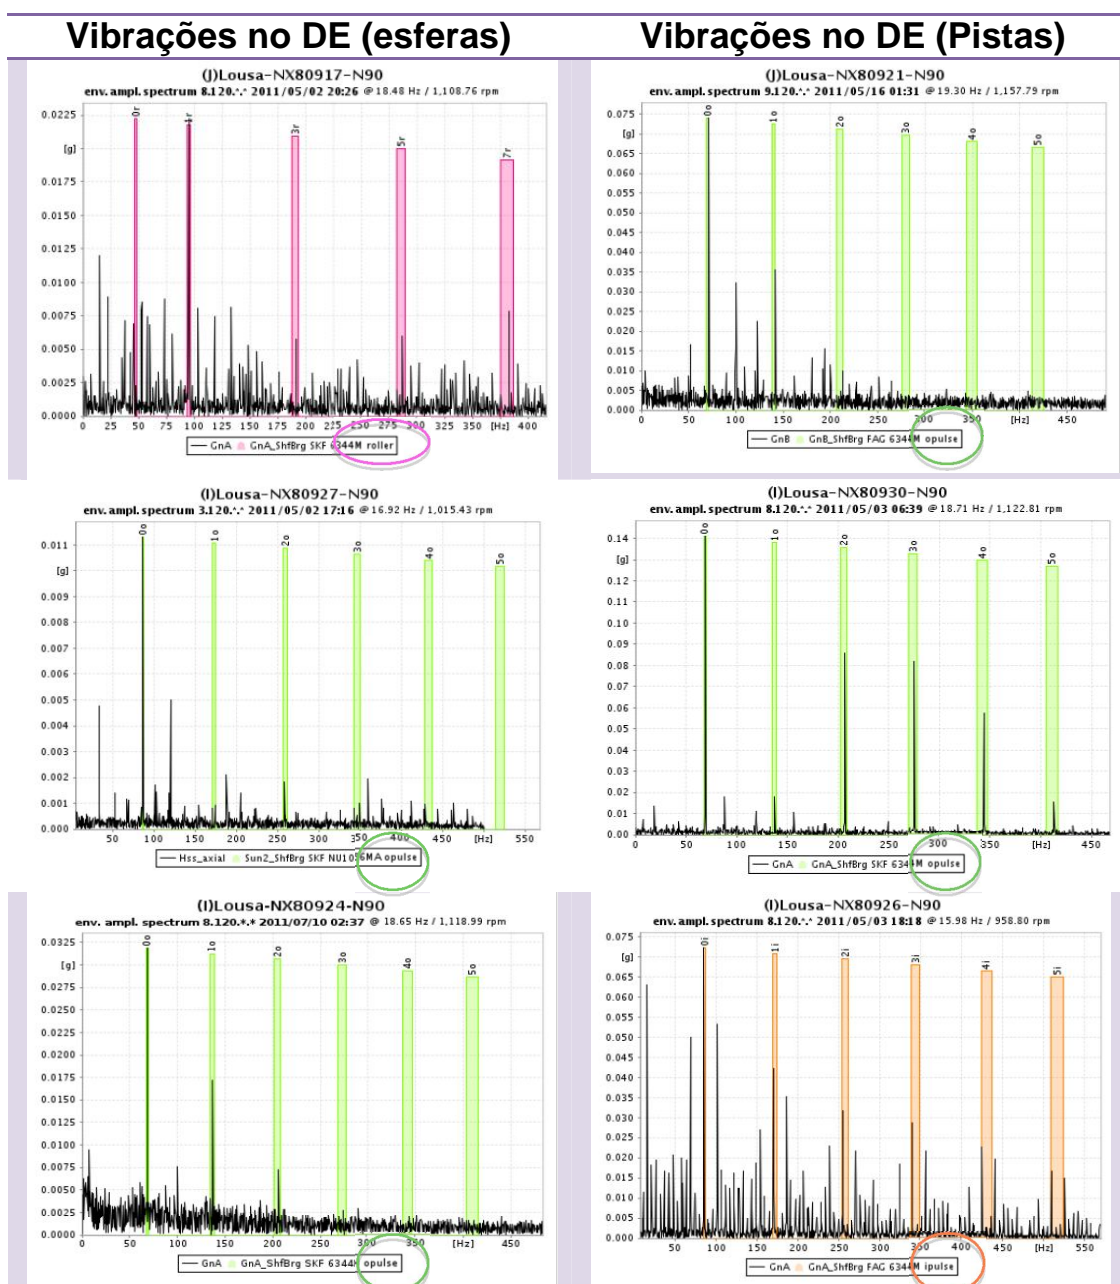
Figura 90 - Gráfico de comparação de amplitudes de vibração no gerador (DE)

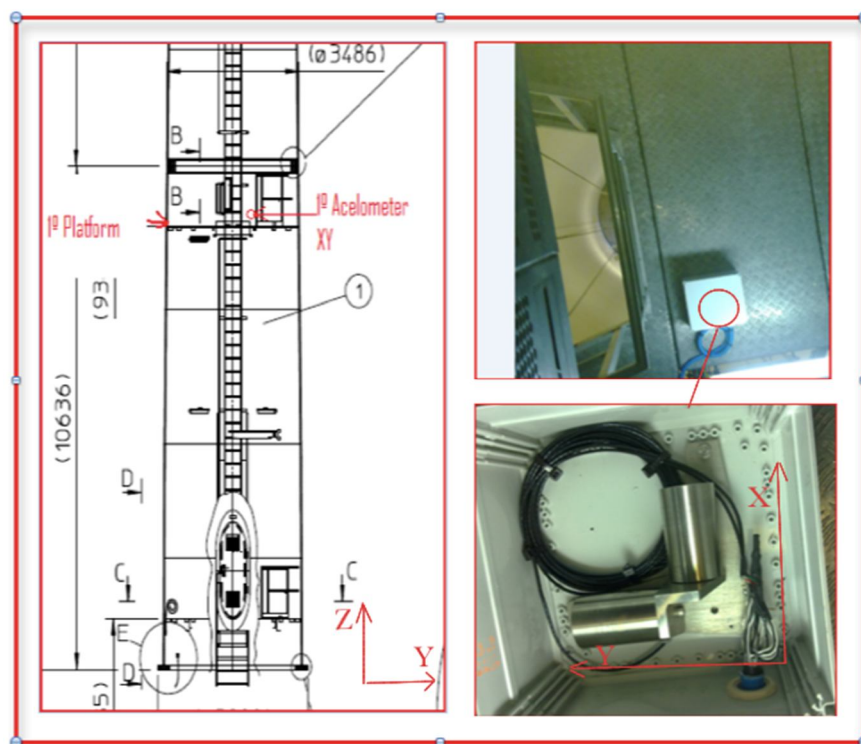
Figura 98 – Localização dos sensores na 1ª plataforma – 10,6m

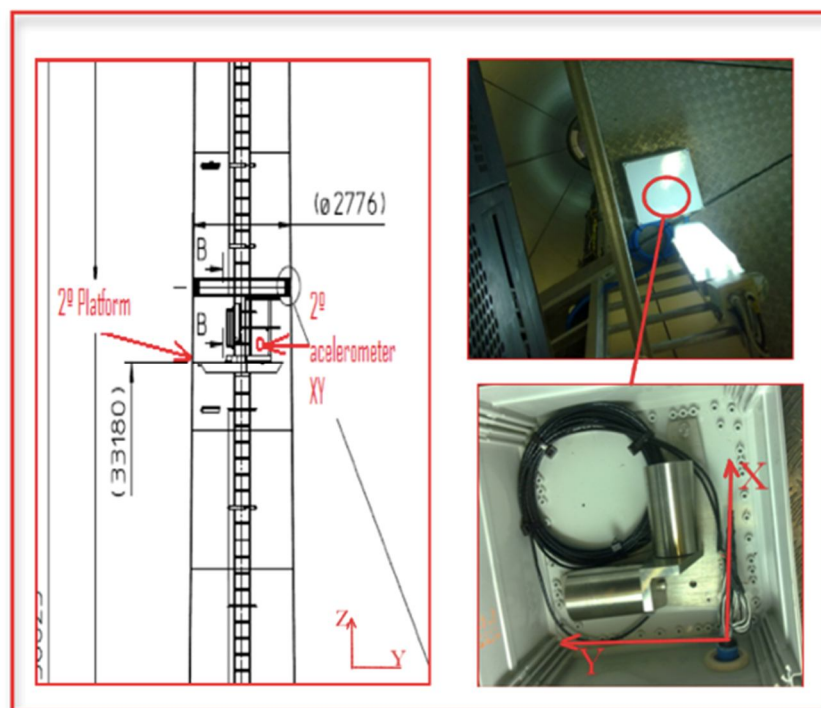
Figura 99 – Localização dos sensores na 2ª plataforma – 33,18 m

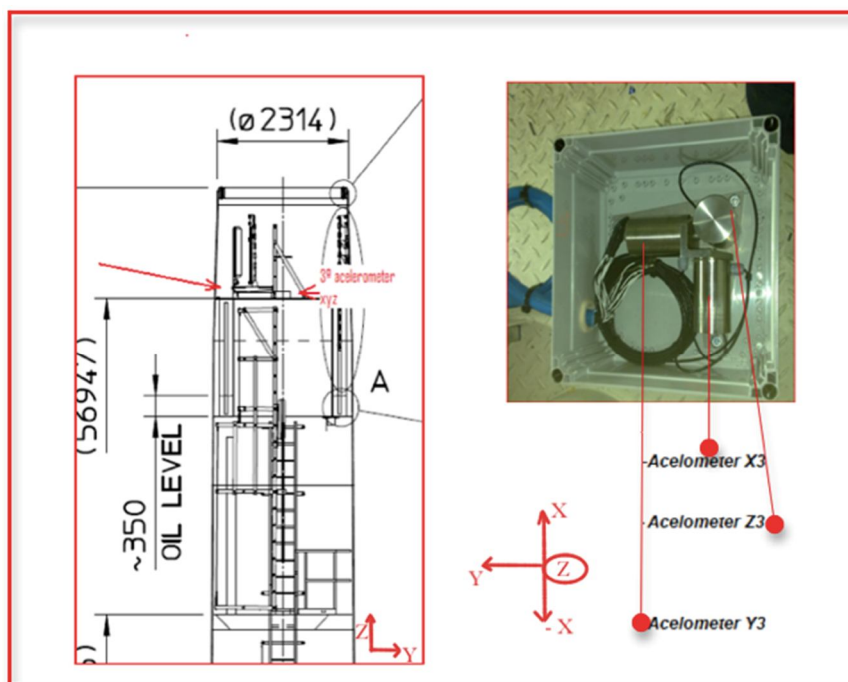
Figura 100 – Localização dos sensores na 3ª plataforma – 56,9m

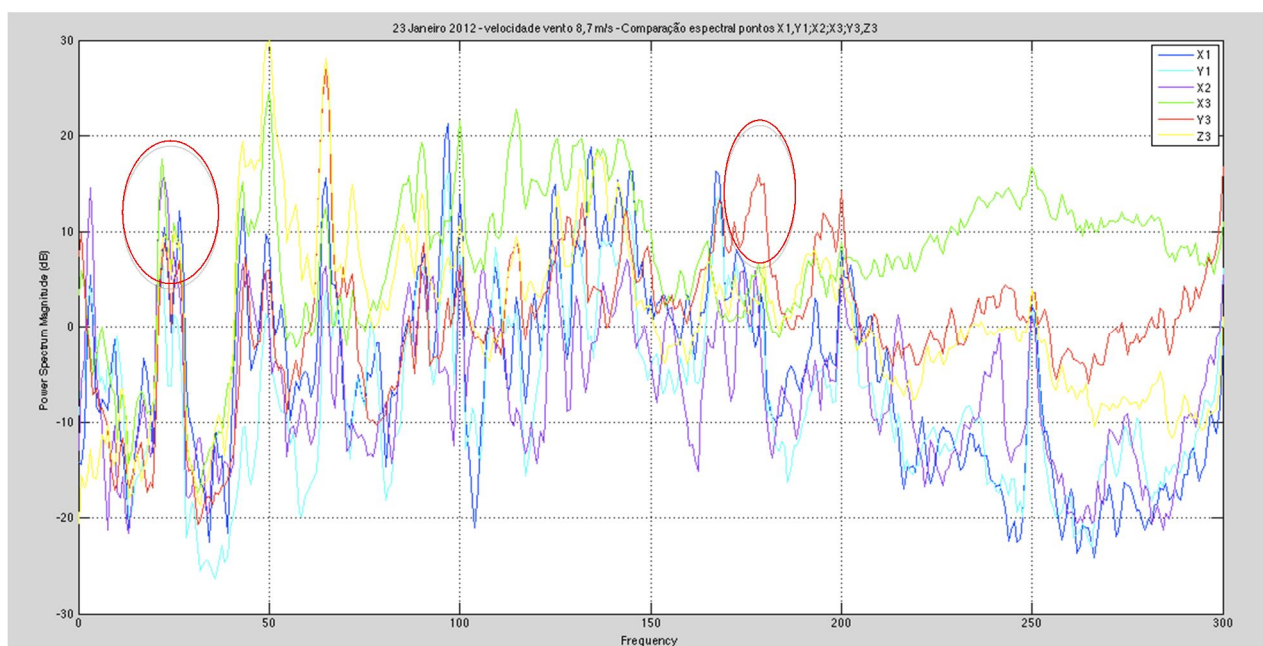
Figura 105 – Espectro (power density) dos sensores dos vários pontos da torre

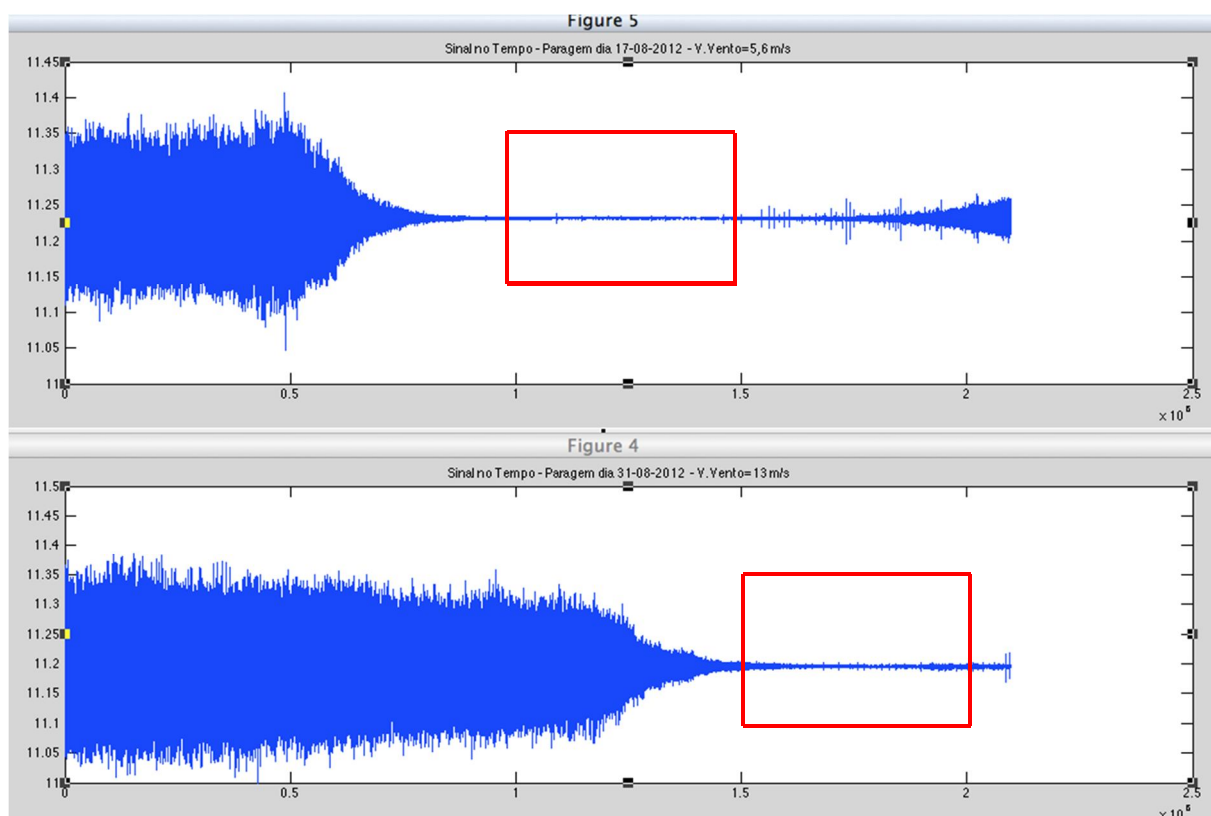
Figura 117 – Registo do sinal no tempo durante 81,92s – janela vermelha 20s após paragem

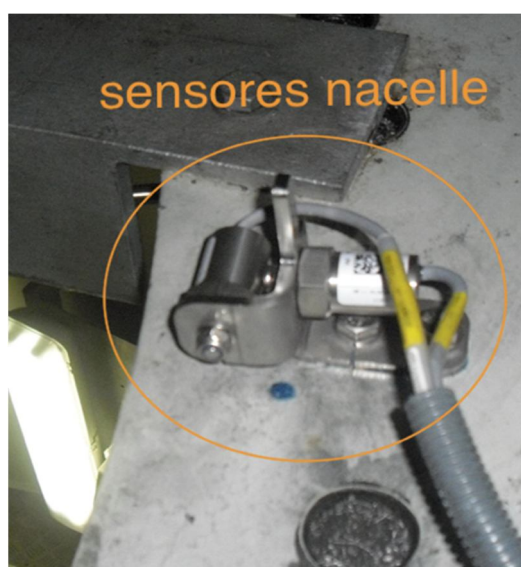
Durante o presente estudo foram recolhidas as acelerações na *nacelle*, para futura comparação com as respostas dinâmicas da torre, para tal foram instalados dois sensores de baixa frequência, mostrado na figura 126, sendo que a direção X pertence ao canal 10 e a direção Y ao canal 11.

Figura 126 – Instalação de sensores baixa frequência na nacelle - direções x e y
